MARA-asetus ja käytännön esimerkkejä

Valtakunnalliset jätehuoltopäivät
Hilton Helsinki Kalastajatorppa
4.10.2018

**SUOMEN
ERITYISJÄTE**

Jätteenpolton pohjakuonat

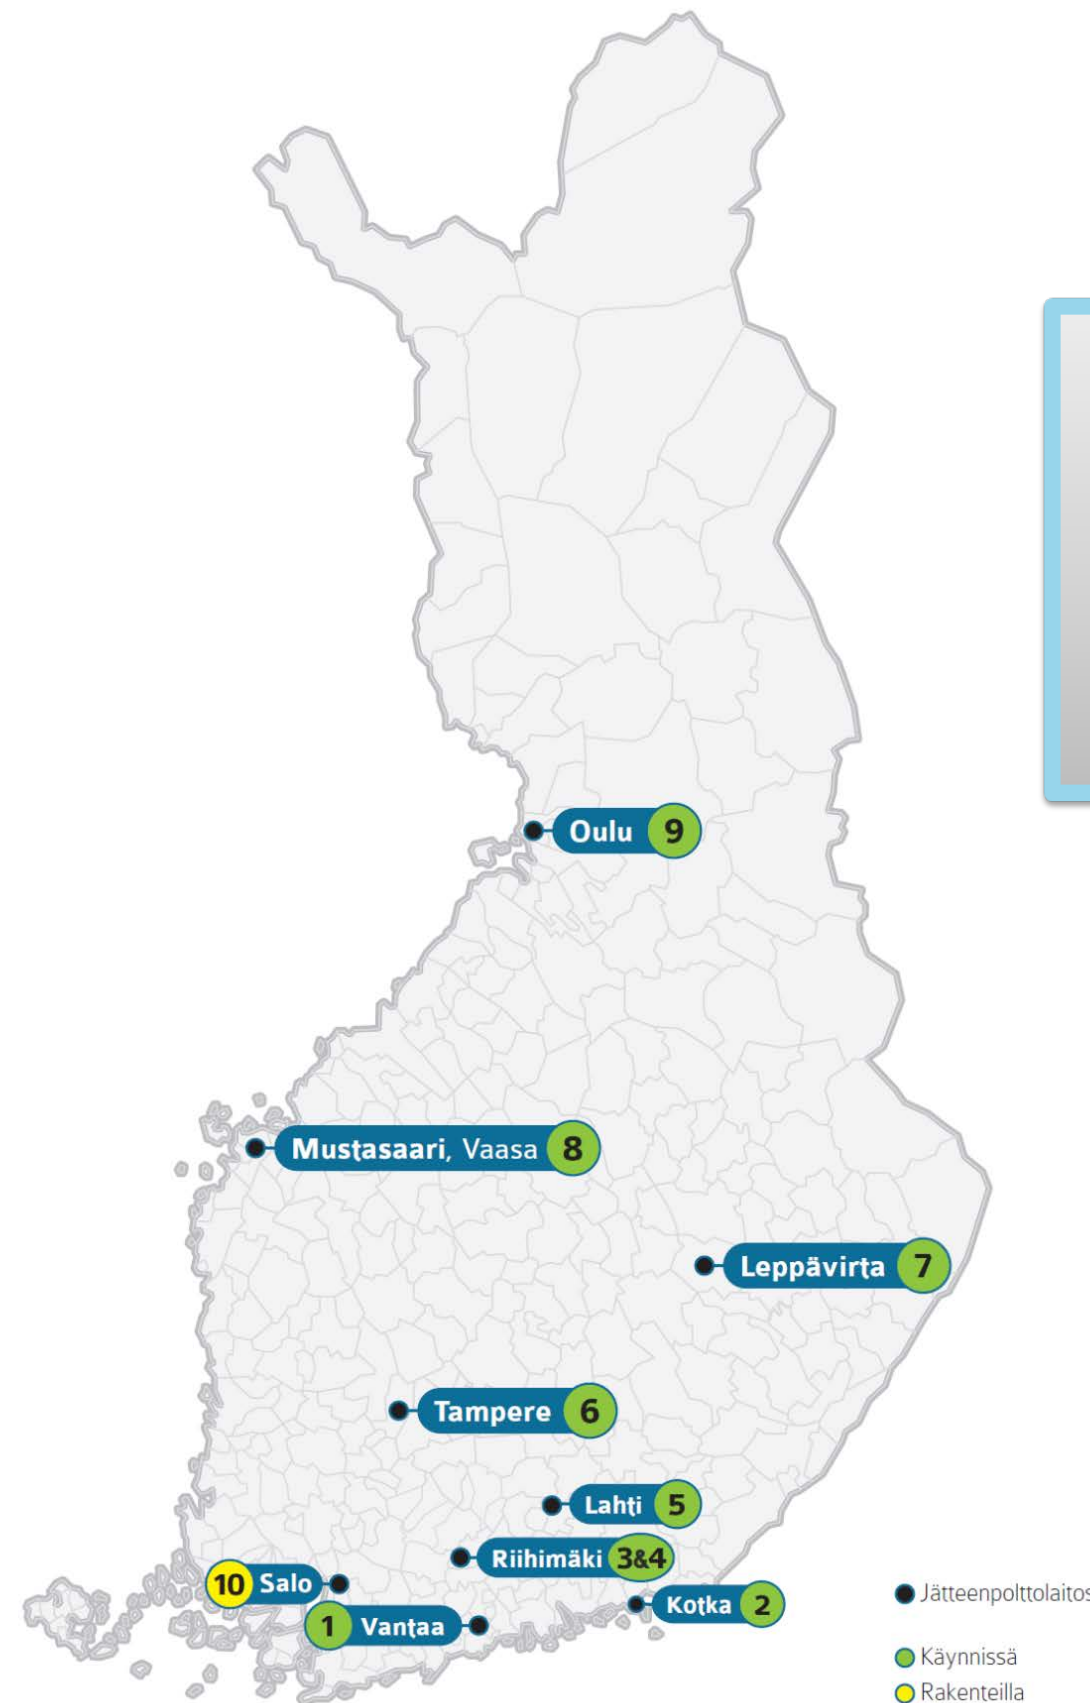
Jätteenpoltto Suomessa

n. 20 – 30 % poltettavan
jätteen määrästä
pohjakuonaa

Eurooppa: ~18 Mt
Suomi: ~300.000 t

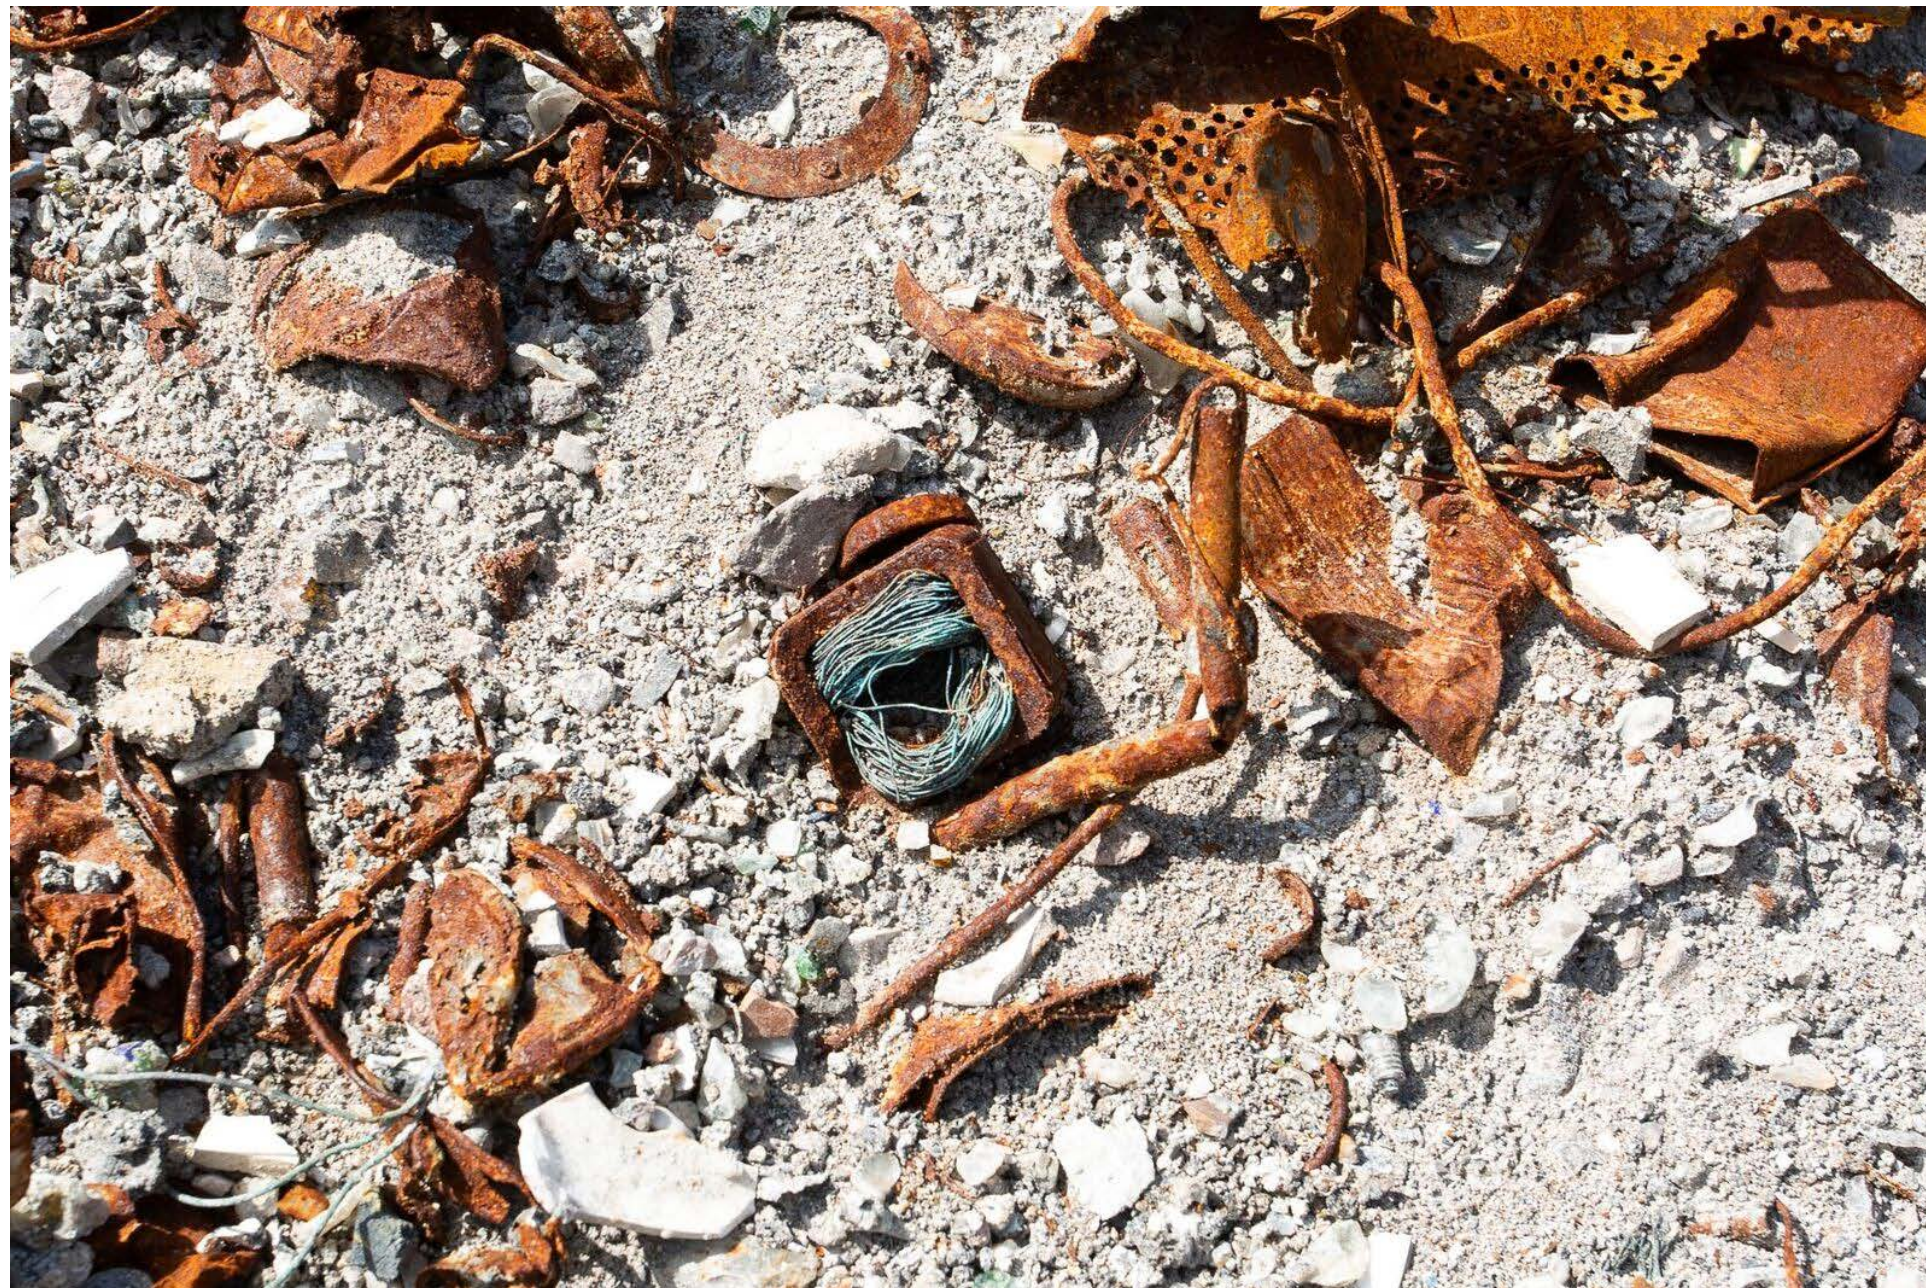
Jätteenpolton pohjakuona

☒ Raakakuonan koostumus

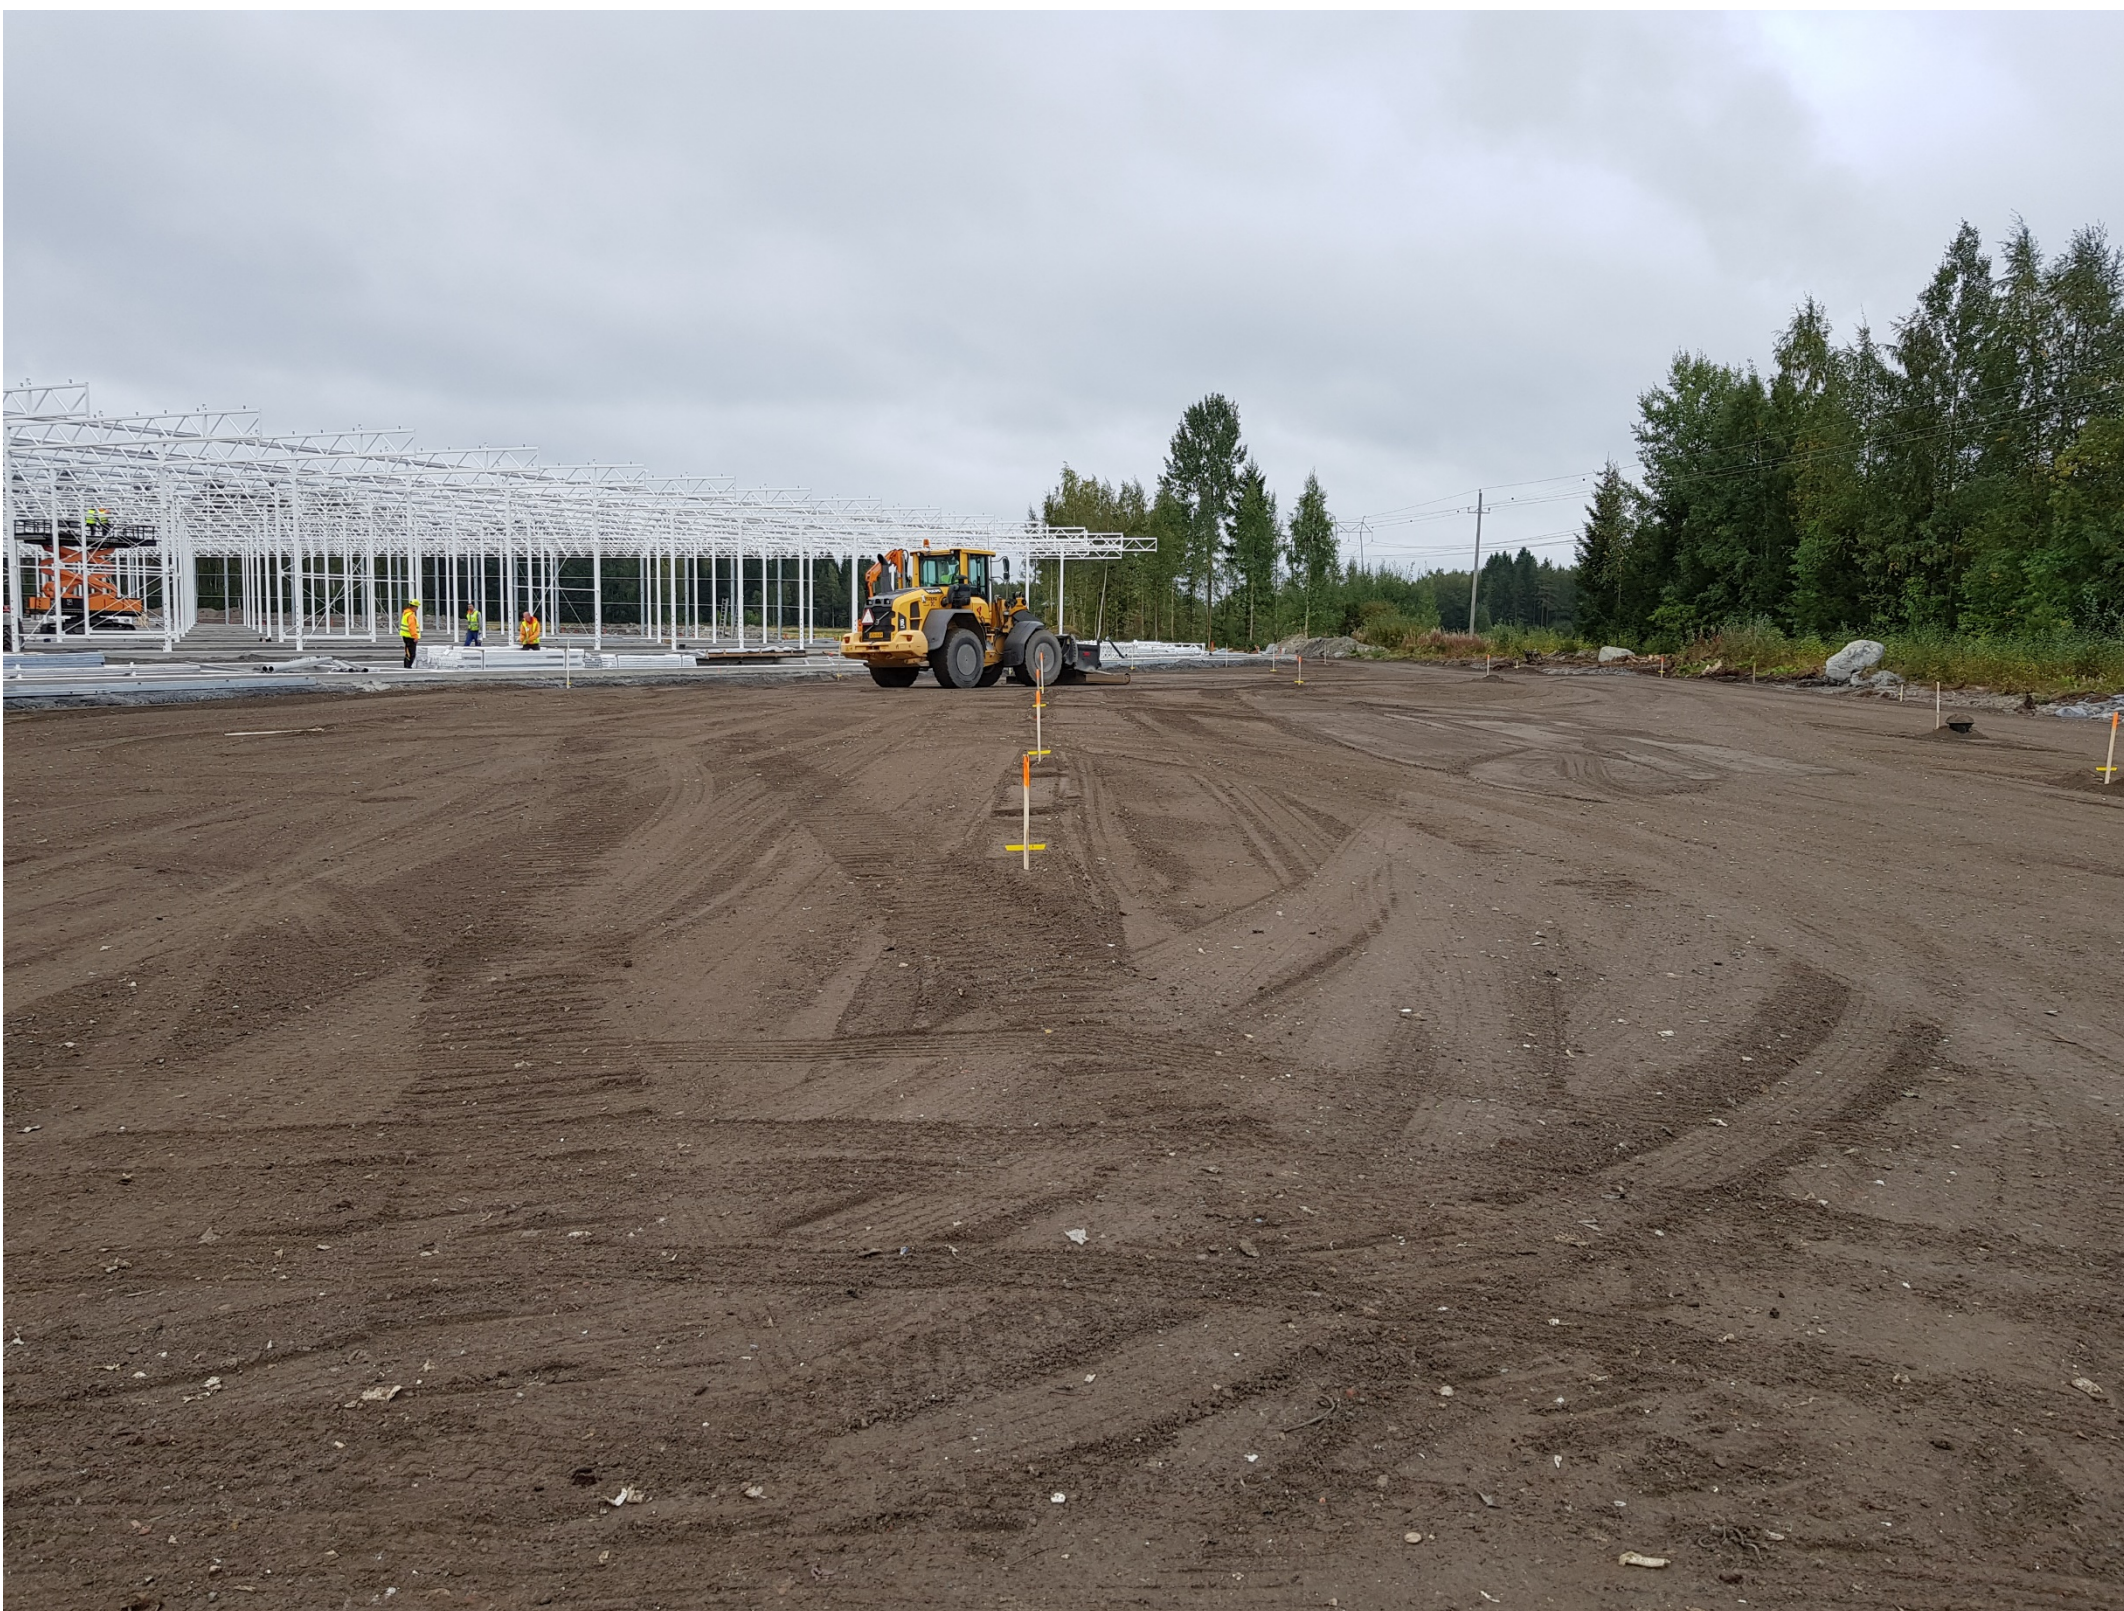
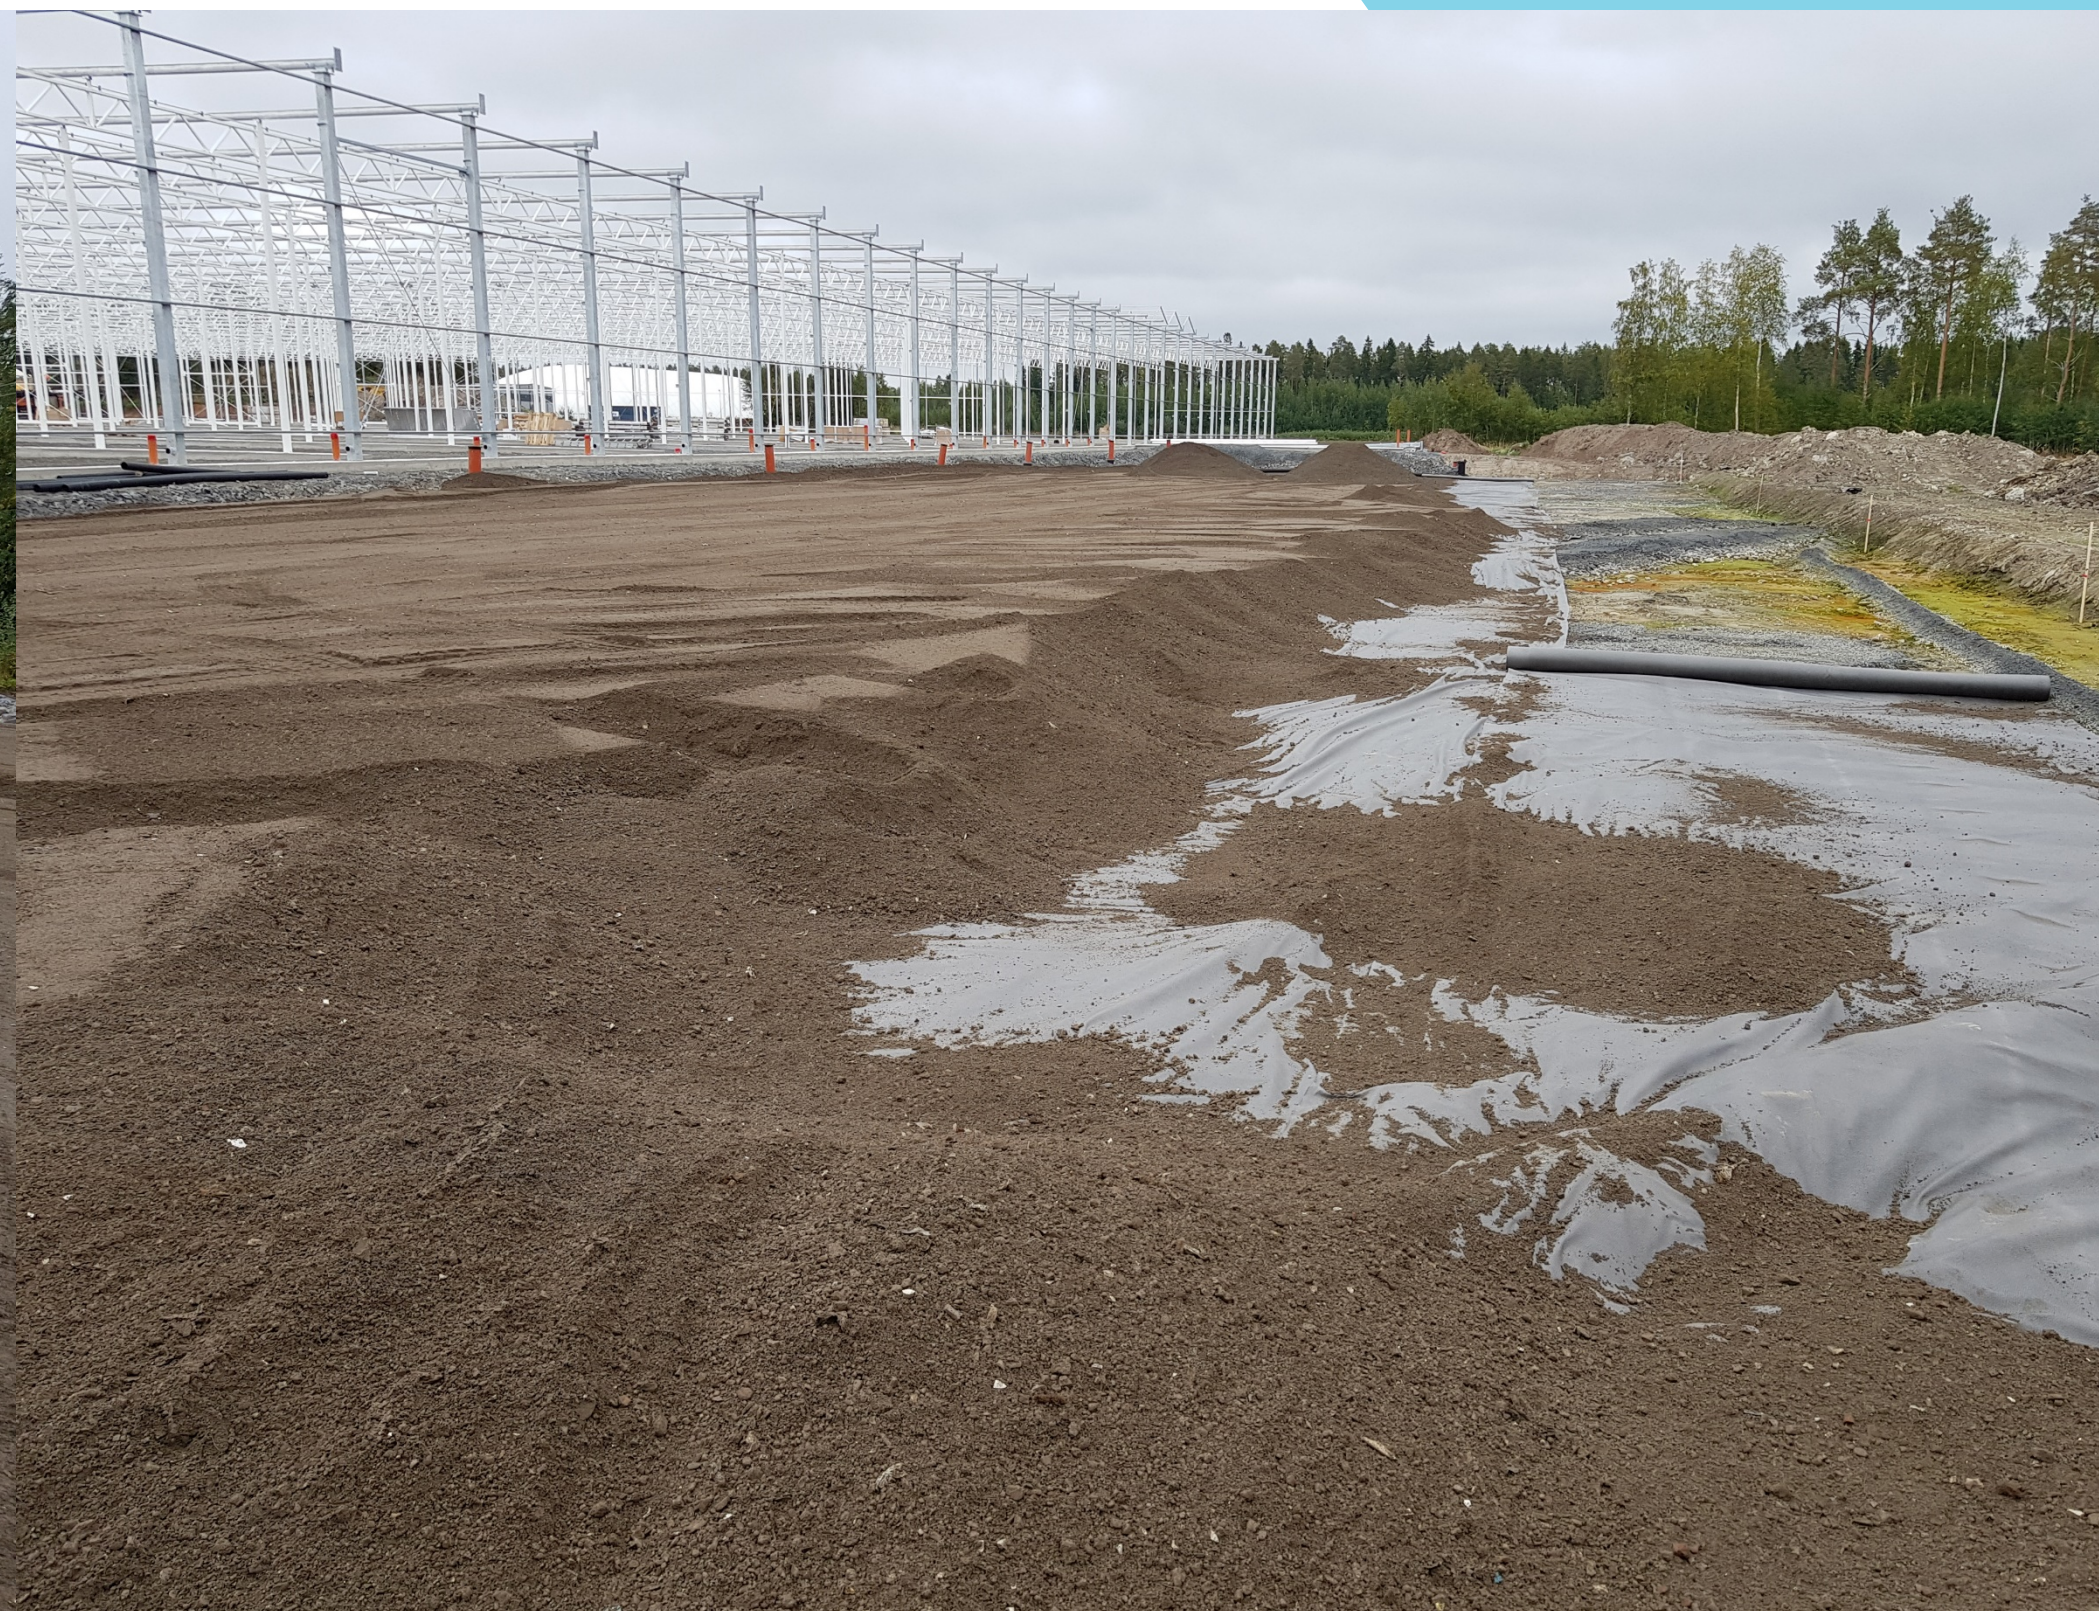
Seinäjoen puutarha

- ☒ Käsitelty jätteenpolton pohjakuona (Scanwas 0/32)
- ☒ Uuden kasvihuoneen kenttärakenteessa
- ☒ Väylässä
- ☒ 20 000 t
- ☒ Työ käynnissä, valmis lokakuussa 2018
- ☒ Kurkkuja 3 miljoonaa kiloa vuosittain

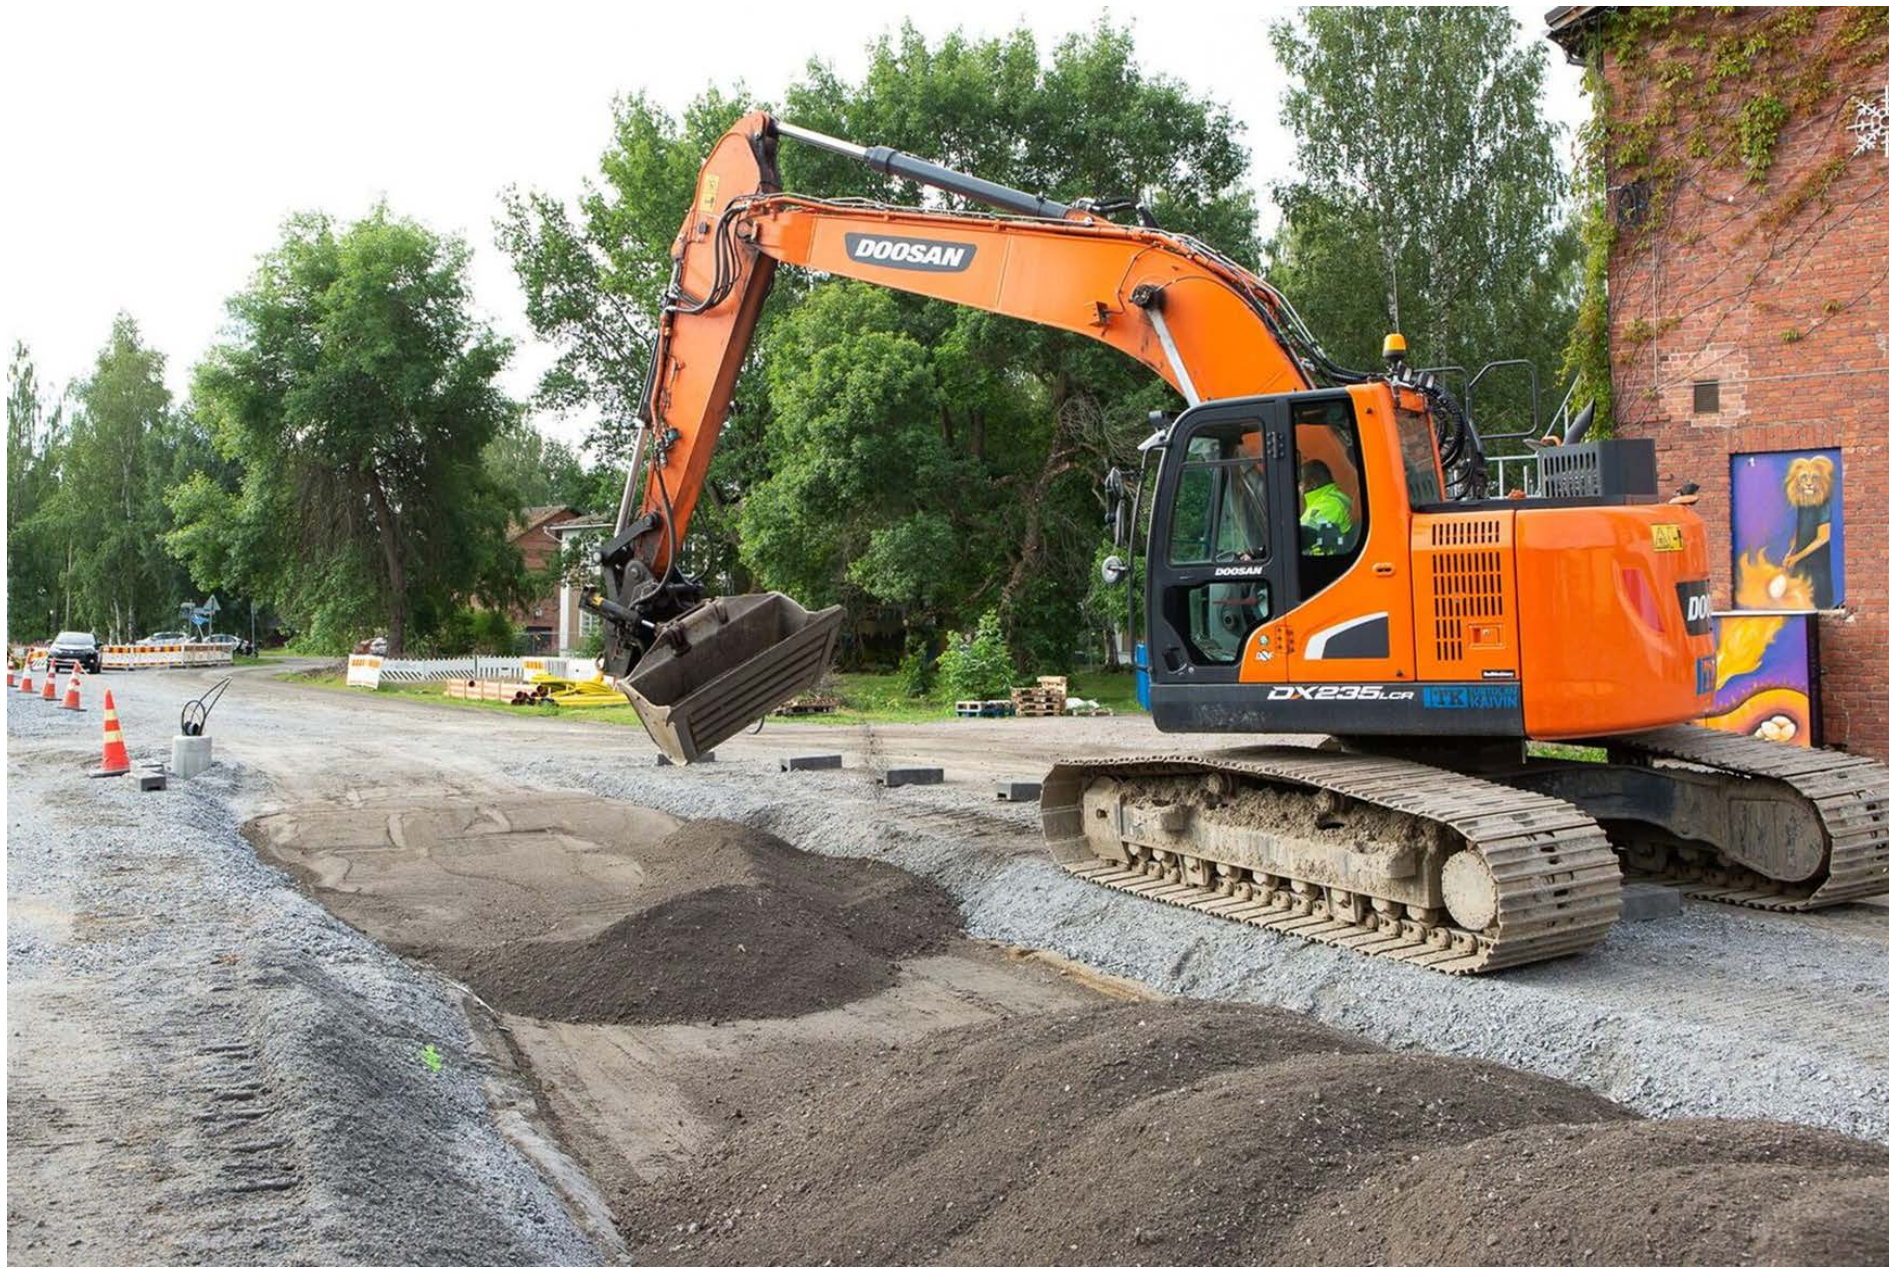
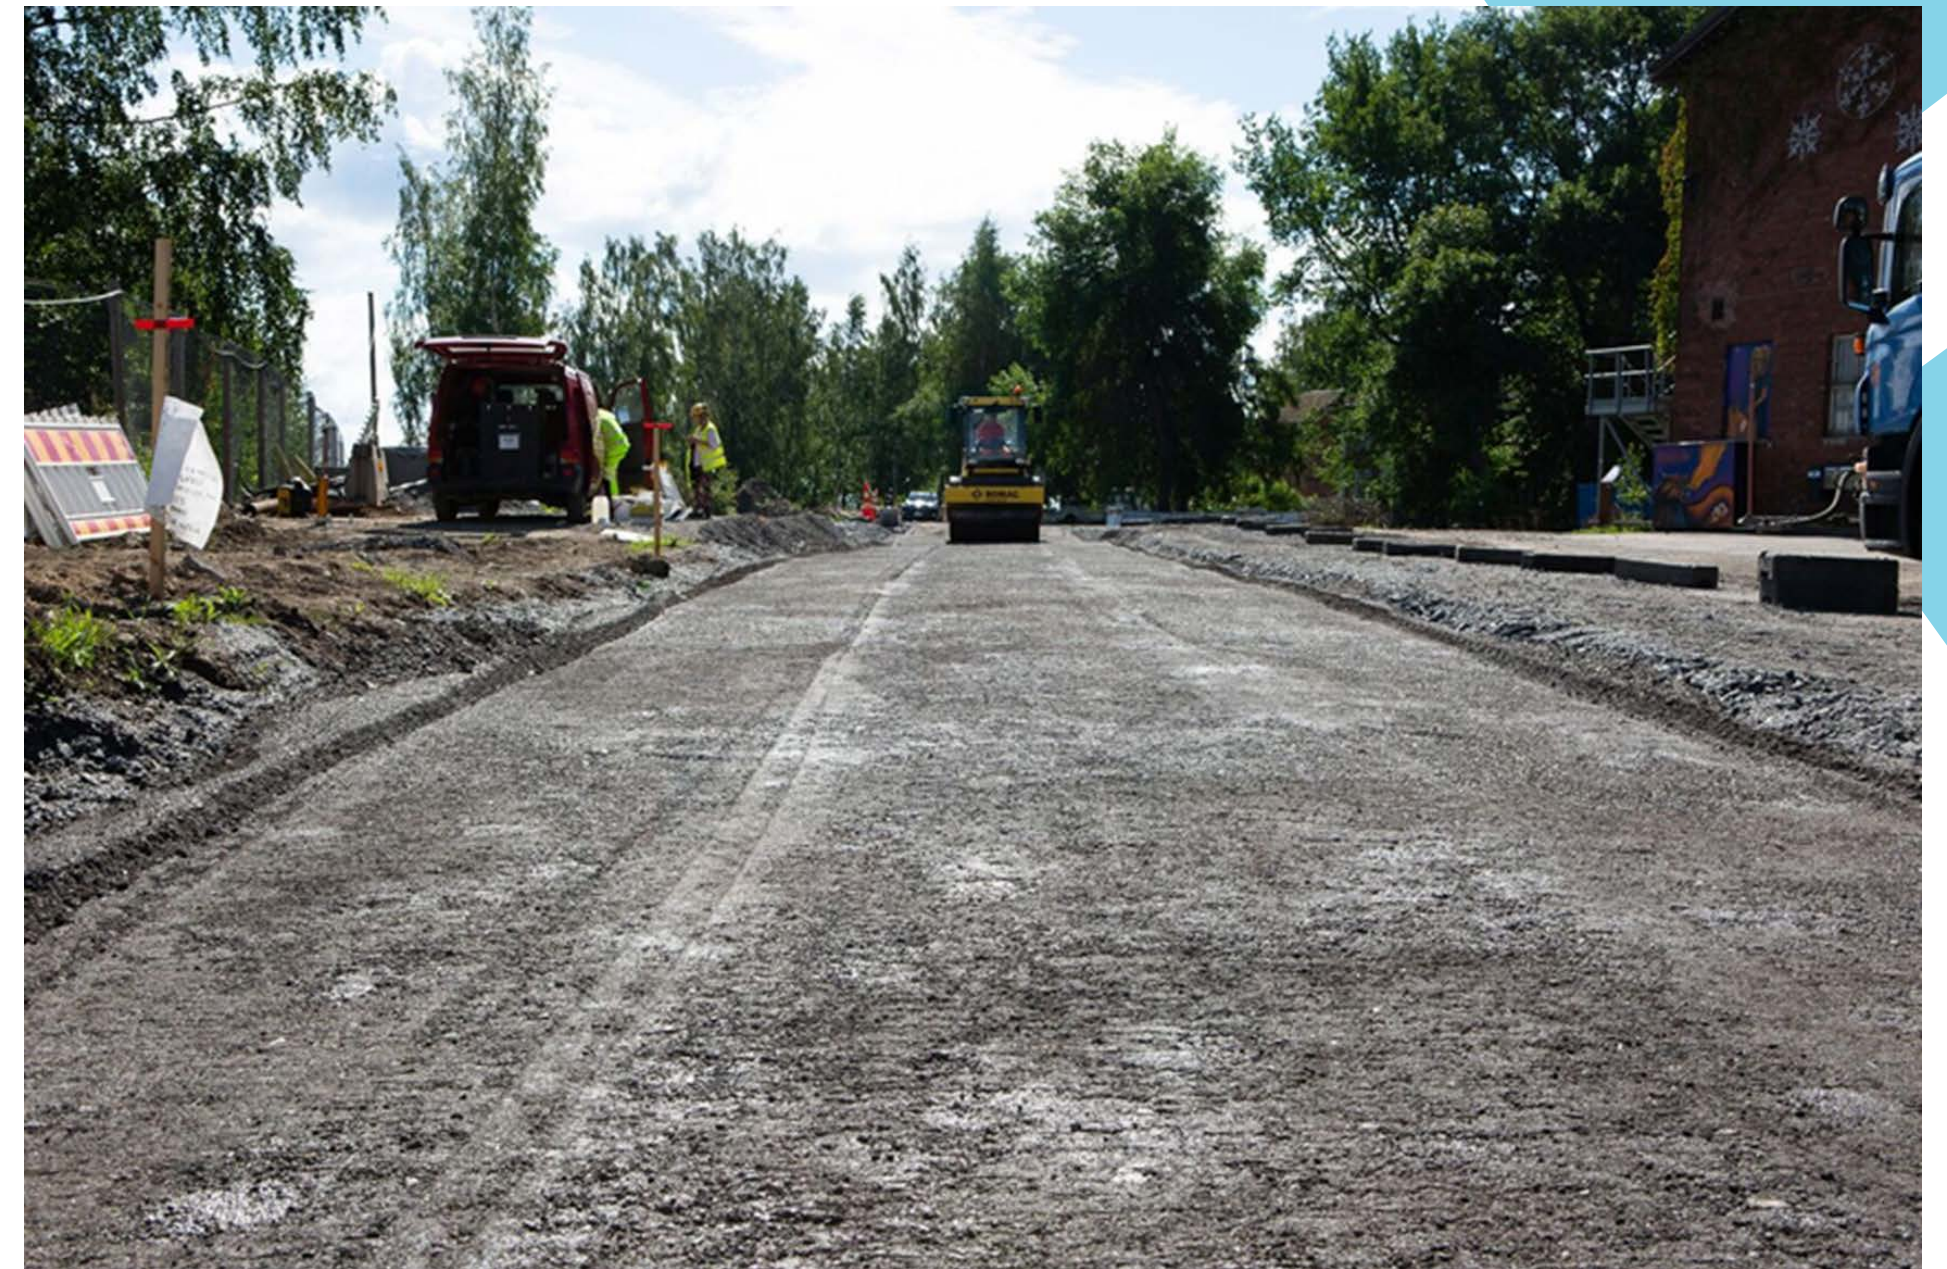
Hiedanranta, Tampere

☒ Kevyenliikenteen väylä

- ☒ Kahden vuoden seuranta:
 - ☒ Kantavuus
 - ☒ Lysimetrit -> rakenteesta liukenevat haitta-aineet
 - ☒ Termoelementit -> lämpötila -> routivuus
- ☒ Lisäksi arvokasta tietoa rakentamiseen liittyvistä huomioista (työturvallisuus, rakennettavuus, mittaukset yms)
